ALMA MATER STUDIORUM – UNIVERSITA' DI BOLOGNA

TESI DI LAUREA
in
MECCANICA DEI MATERIALI INNOVATIVI

**DIAGNOSTICA DI STRUTTURE STORICHE:
IL CASO DI STUDIO DEL PALAZZO MALVEZZI
DE' MEDICI IN BOLOGNA**

Tesi di laurea di:
Livia Capobianchi

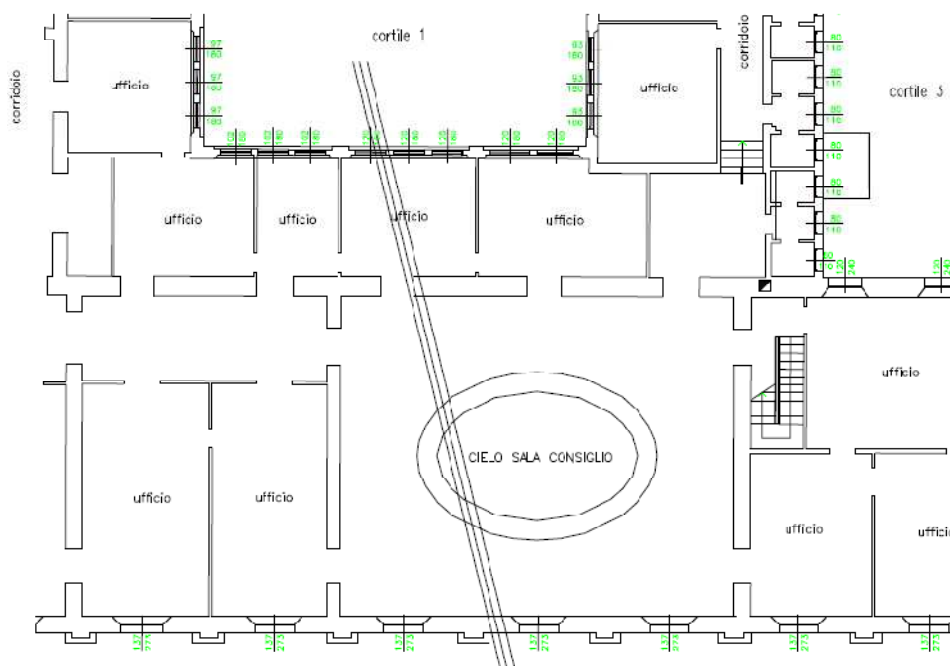
I dissesti maggiori che interessano l'edificio sono dovuti cedimenti differenziali delle fondazioni, generati dalla presenza di una faglia di subsidenza che attraversa l'edificio diagonalmente; l'area interessata, come si può notare nella fig. 1.9, è quella sottostante la Sala Ovale. La muratura seguendo i movimenti dell'edificio, tende ad adeguarsi alla nuova configurazione, provocando l'apertura di crepe su elementi strutturali, quali pavimenti, soffitti e pareti. Inoltre, i passati lavori di ristrutturazione hanno portato temporanei carichi aggiuntivi (ad esempio gli archivi) all'interno degli ambienti, comportando evidenti peggioramenti della situazione.

Fig.1 .9: Planimetria del secondo piano dell'edificio; le linee oblique indicano la direzione supposta della faglia di subsidenza.

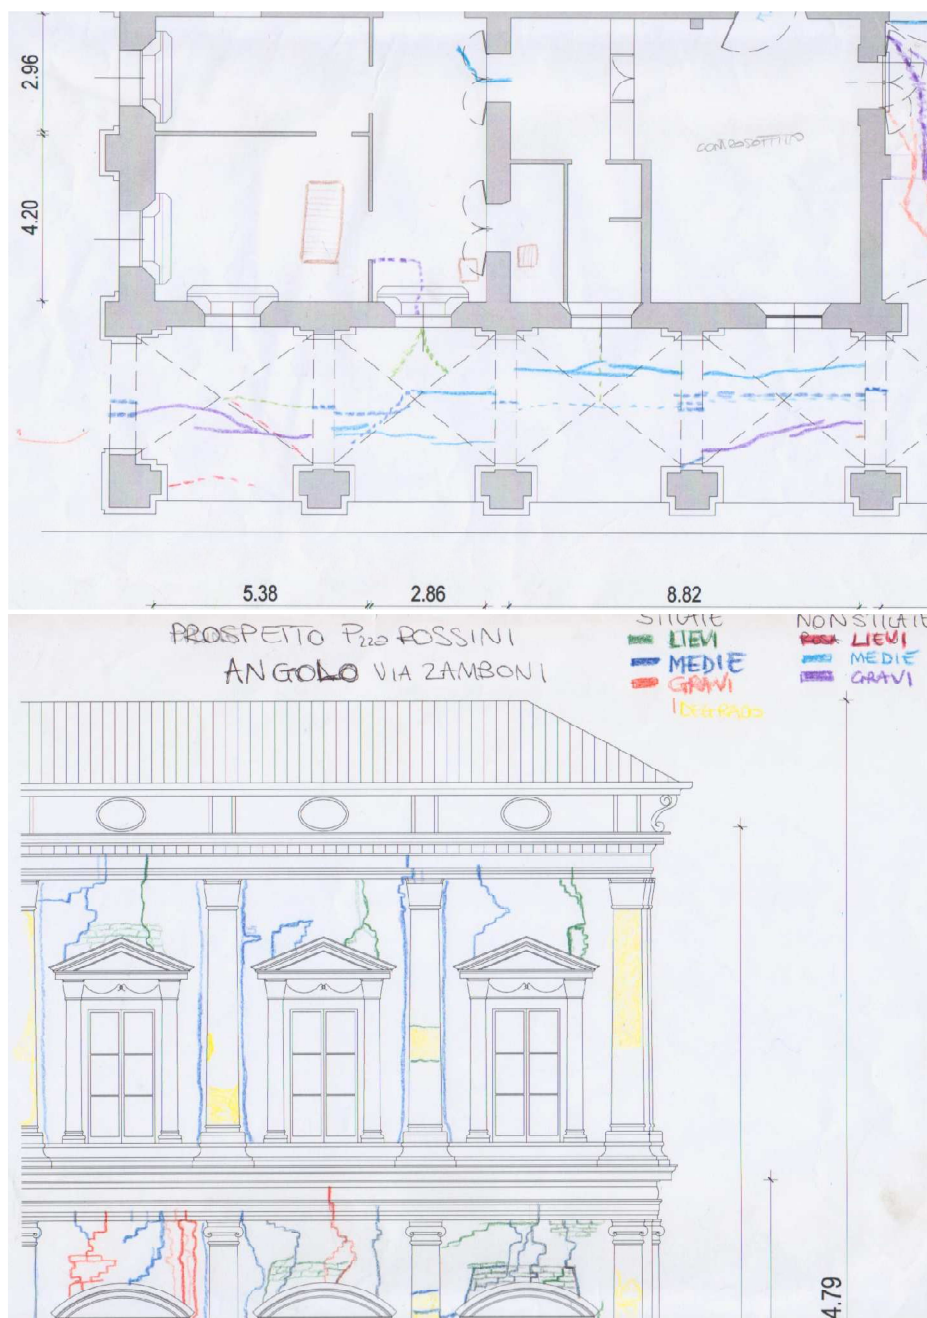
Fig. 4.1e 4.2: Pianta piano terra, angolo piazza Rossini Via Zamboni (sopra),
prospetto piazza Rossini angolo via Zamboni (sotto), esempio di foglio di
cantiere.

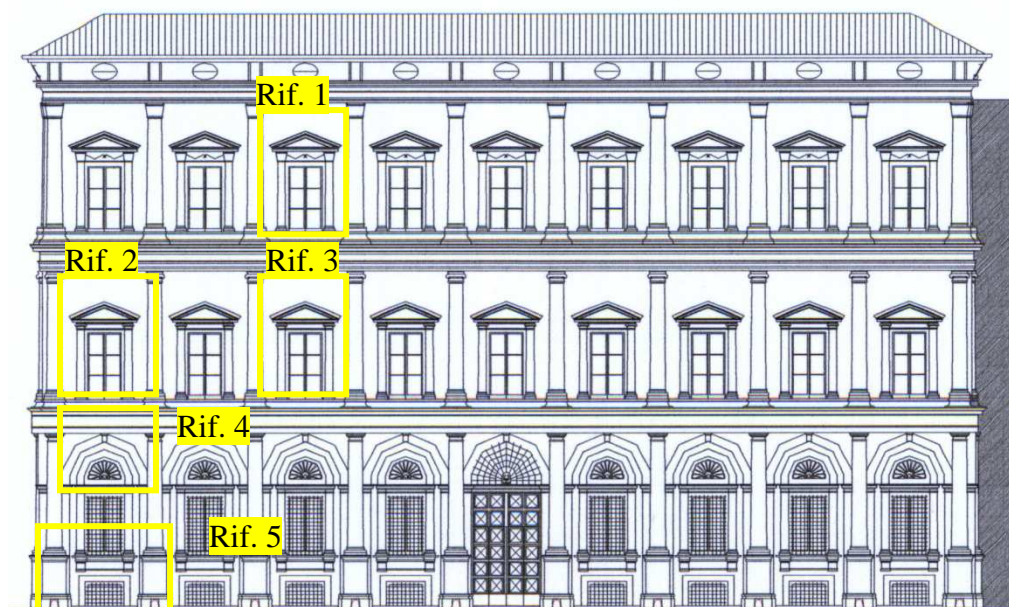
Fig. 4.1.2.: Prospetto dell'edificio su via Zamboni.

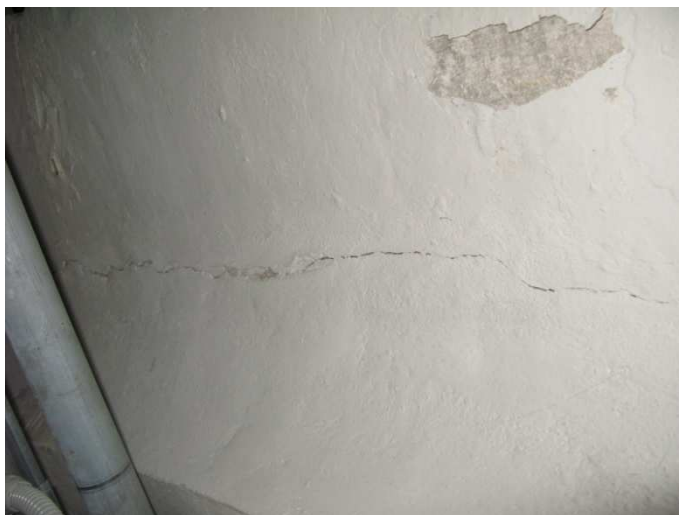
Fig. 4.3.3.: *Particolare della fessura che si apre sulla sommità della porta all'altezza della quarta finestra.*

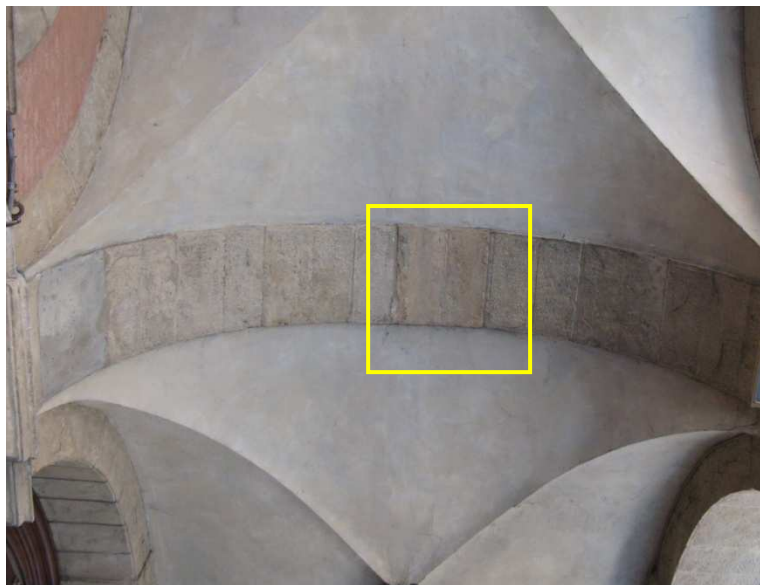
Fig. 4.4.2.: *Quinto arco(da piazza Rossini) del portico di via Zamboni; si nota che il giunto a sinistra del concio in chiave è stilato.*

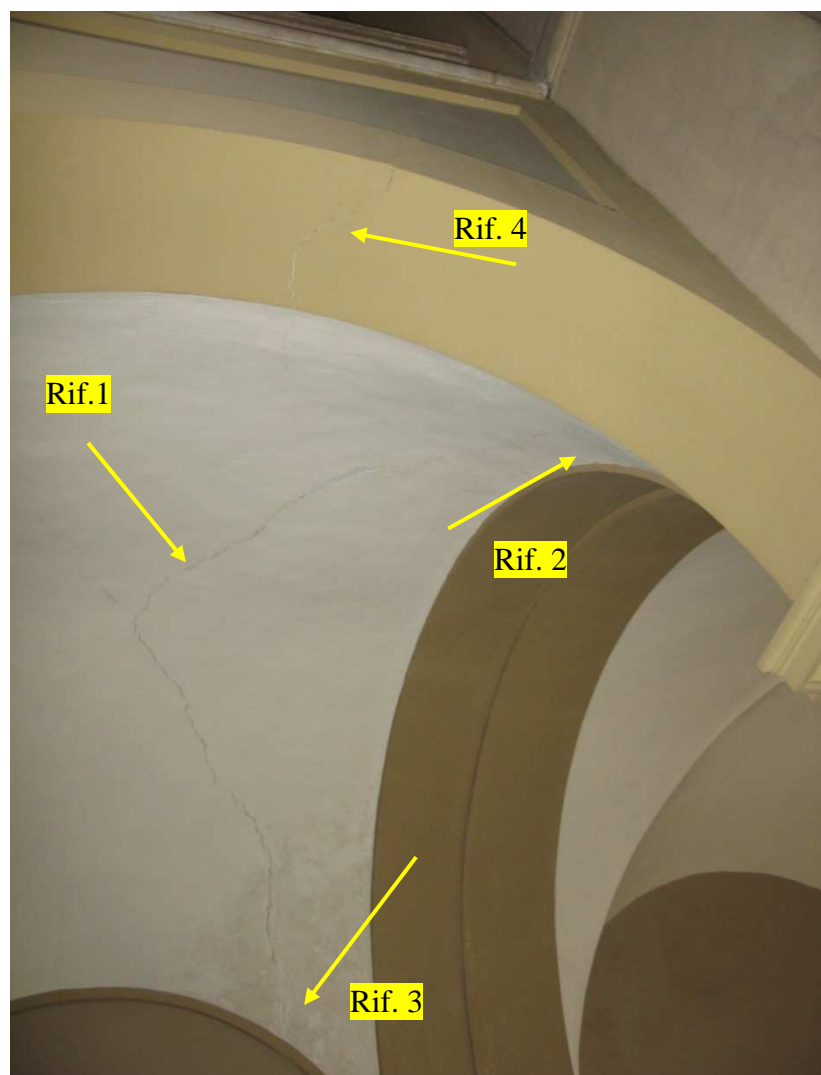
Le stanze dell'edificio che si affacciano su piazza Rossini, risultano tutte controsoffittate, perciò non è stato possibile rilevare il quadro fessurativo delle volte sovrastanti. Nel disimpegno che precede lo scalone principale è ben visibile una fessura nella volta (fig. 4.4.6 rif. 1). Questa parte dall'imposta dell'arco (fig. 4.4.6 rif. 2) che sovrasta i primi gradini dello scalone e si dirama su tutta la volta fino alla parete di fronte per proseguire fino a terra (fig. 4.4.6 rif. 3 e fig. 4.4.7 rif. 1). Dall'estradosso dell'arco (fig. 4.4.6 rif. 4), all'altezza della chiave si dirama sulla volta un'altra fessura che parte dalla faccia dell'arco rivolta verso la scala (fig. 4.4.8 rif.1).

Fig. 4.4.6: Vista della volta sovrastante il disimpegno che precede lo scalone principale che dal piano terra conduce al piano nobile.

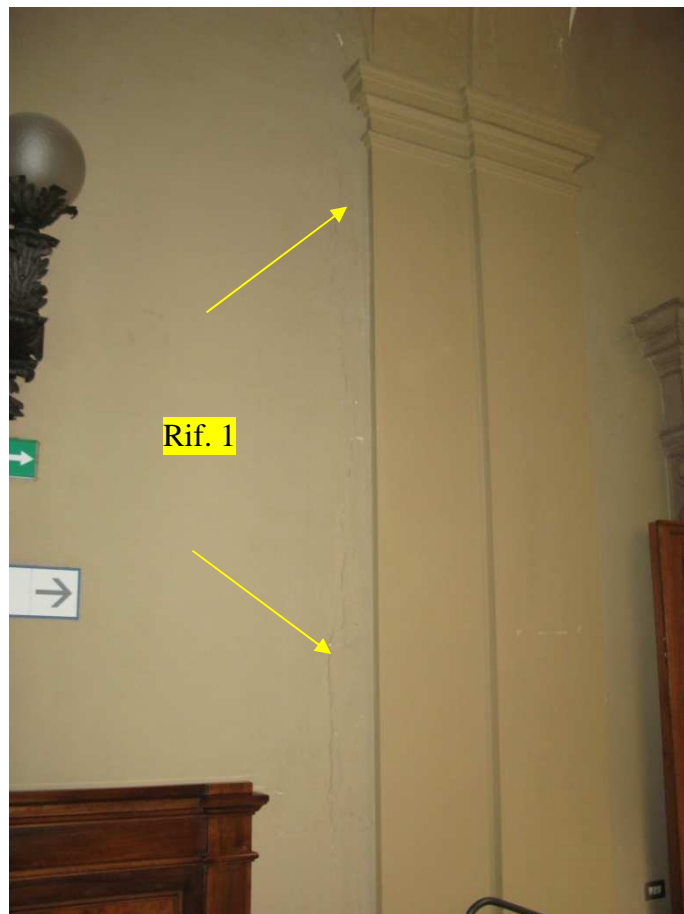
Fig. 4.4.7: Vista della lesena dallo scalone principale, sopra di essa si estende la volta della figura precedente.

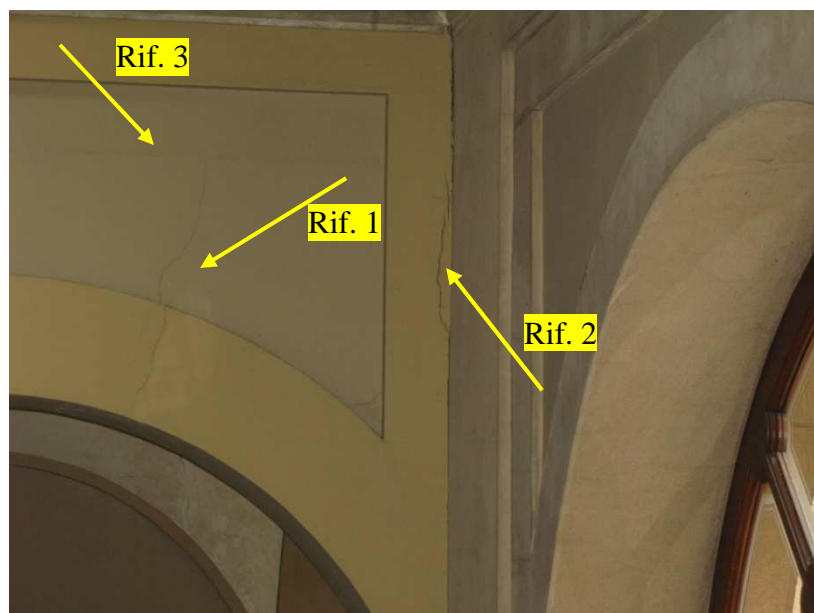
Fig. 4.4.8: Particolare della facciata dell'arco visto dalla prima rampa dello scalone principale.

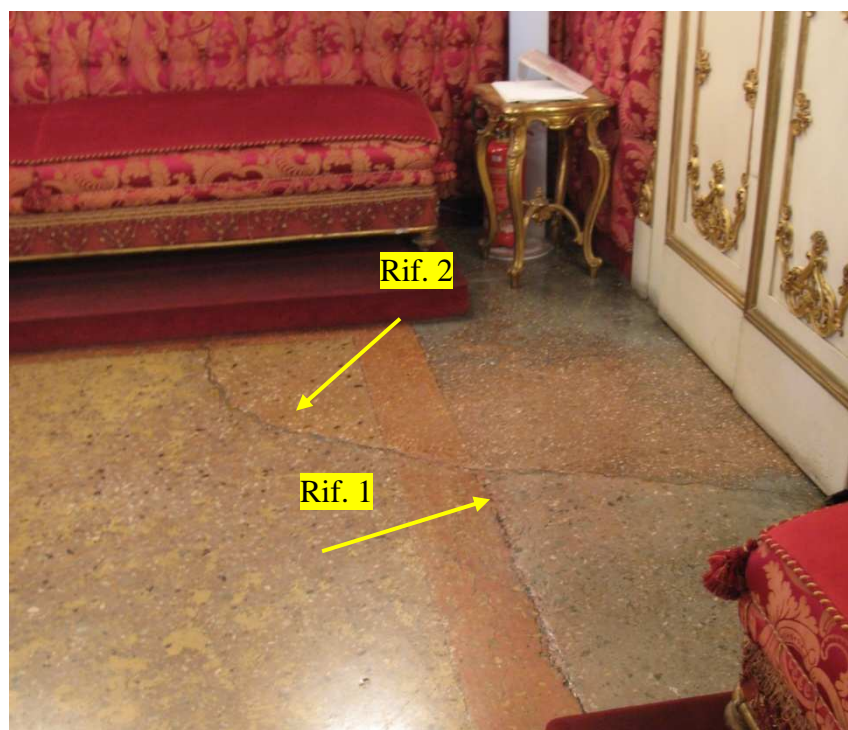
Partendo dalla “Sala Rossa” che si trova nell’angolo tra la via Zamboni e la piazza Rossini, si notano sulla pavimentazione numerose fessure la maggior parte di grave entità. Osservando la planimetria della sala (fig tavola) il lato opposto alla parete prospiciente piazza Rossini è attraversato per la lunghezza compresa tra le due aperture da una fessura di grave entità di cui l’inizio si vede nella fig.4.5.1 (rif. 1.) e la fine nella fig. 4.5.2 (rif.3).

Fig. 4.5.1: Particolare della sala Rossa, angolo tra la parete opposta a piazza Rossini e la parete confinante con la sala di rappresentanza.

questa, dallo spigolo esterno della cornice della prima finestra di via Zamboni si nota un'altra fessura (fig. 4.5.6). Nell'angolo diagonalmente opposto a questo, si apre una lesione che congiunge le due pareti (fig. 4.5.1 rif. 2).

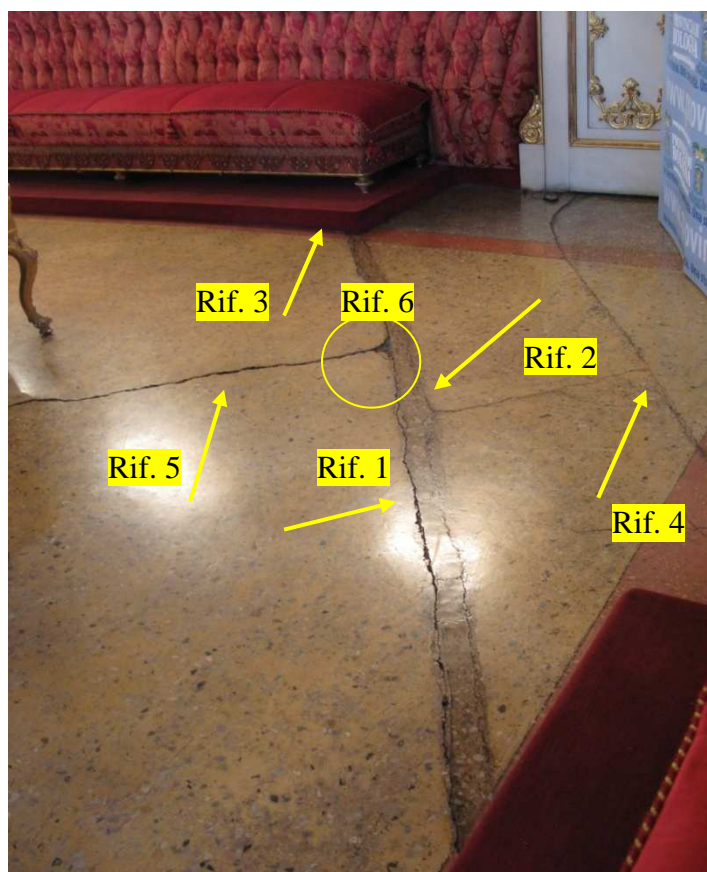
Fig. 4.5.2: Particolare della Sala Rossa, angolo tra la parete opposta alla piazza e via Zamboni.

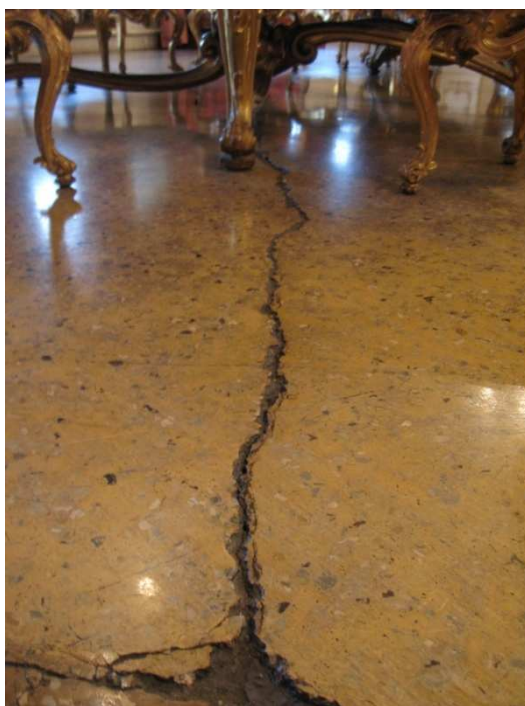
Nell’angolo tra questo muro e la parete su via Zamboni, si aprono tre fessure che tagliano diagonalmente il pavimento compreso tra le pareti adiacenti (fig. 4.5.3). Due di esse sono molto vicine (rif. 1 e 2) mentre l’altra è più distante e congiunge lo stipite sinistro della porta e la cornice della finestra (rif. 4). In corrispondenza della metà di queste fessure, se ne apre un’altra (rif. 5) che taglia diagonalmente la sala fino alla mezzeria (fig. 4.5.3), da qui la fessura si dirama in tre bracci che si dirigono verso le finestre prospicienti la piazza (fig.4.5.4).

Fig. 4.5.3: Ingrandimento del particolare della fessura indicata nel rif. 6 fig. 4.

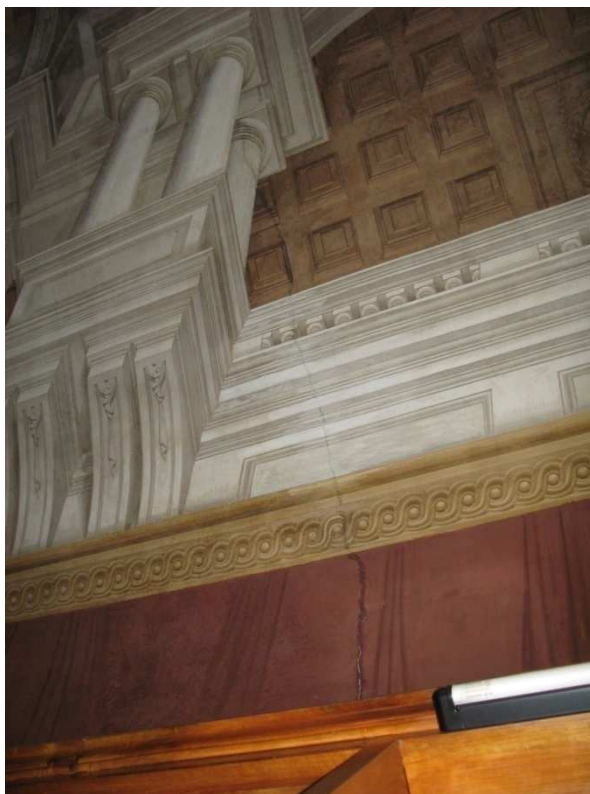
la prima porta. Vicino a questa si apre una lesione di grave entità, stilata, che linearmente raggiunge le volta (fig.4.8.4), estendendosi fino al centro di questa. Stesso andamento ha la fessura di media entità posizionata sopra la seconda apertura (fig. 4.6.3), e infine poco prima sulla terza porta si osservano due lesioni gravi che arrivano sul soffitto dirigendosi verso l'apertura del muro adiacente.

Fig. 4.8.4: Porzione della volta della sala Ovale compresa tra la prima e la seconda apertura della parete opposta a via Zamboni.

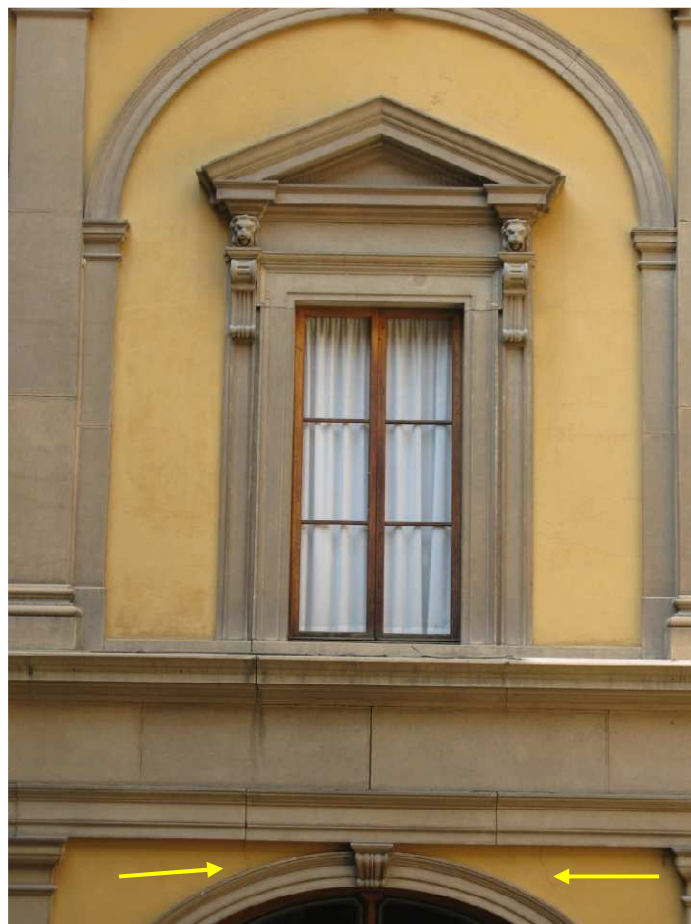
Nella soglia della finestra centrale del primo piano (fig. 4.10.2) si individuano due fessure in corrispondenza dei giunti dei conci in corrispondenza delle imposte della finestra, queste proseguendo al di sotto della soglia si congiungono sulla cornice liscia successiva per poi riallargarsi nella cornice sottostante, sempre nella posizione dei giunti. Queste due fessure sulla cornice sovrastante l'arco si diramano entrambe sulla porzione di muro compresa tra l'arco e la cornice stessa. Si nota che il concio in chiave dell'arco è distaccato ai lati. La terza finestra presenta una situazione pressoché identica alla precedente (fig. 4.10.4. e fig. 4.10.5). Nelle figure è riportato il rilievo fessurativo completo rilevato in sito e restituito su tavole grafiche.

Fig. 4.10.2: Seconda finestra (da sinistra del prospetto) del primo piano del cortile interno.

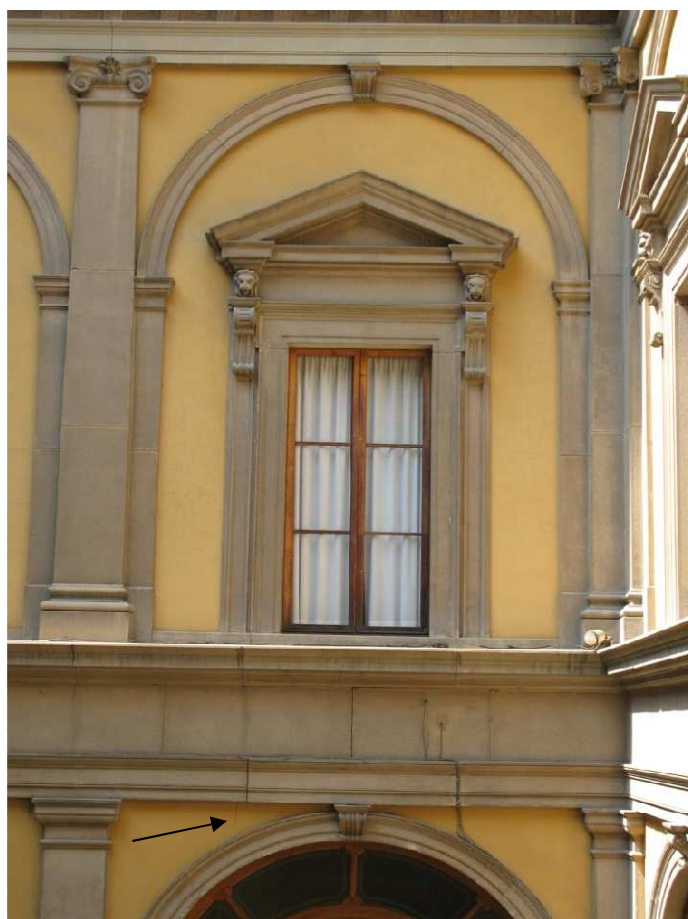
Fig. 4.10. 4: Terza finestra (da sinistra del prospetto) del primo piano del cortile interno.

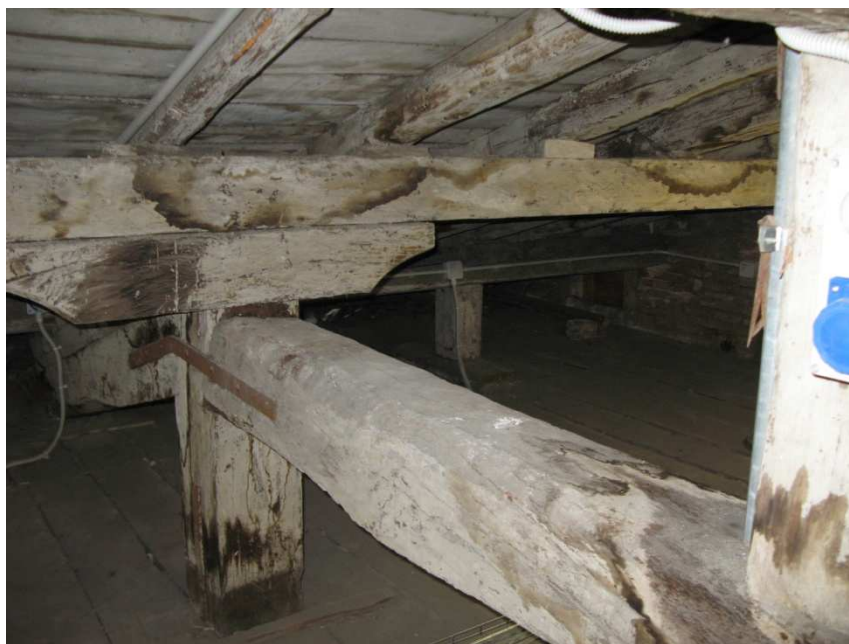
Fig. 4.11.2: *Macchie di umidità diffusa presenti anche sulle travi del tetto.*

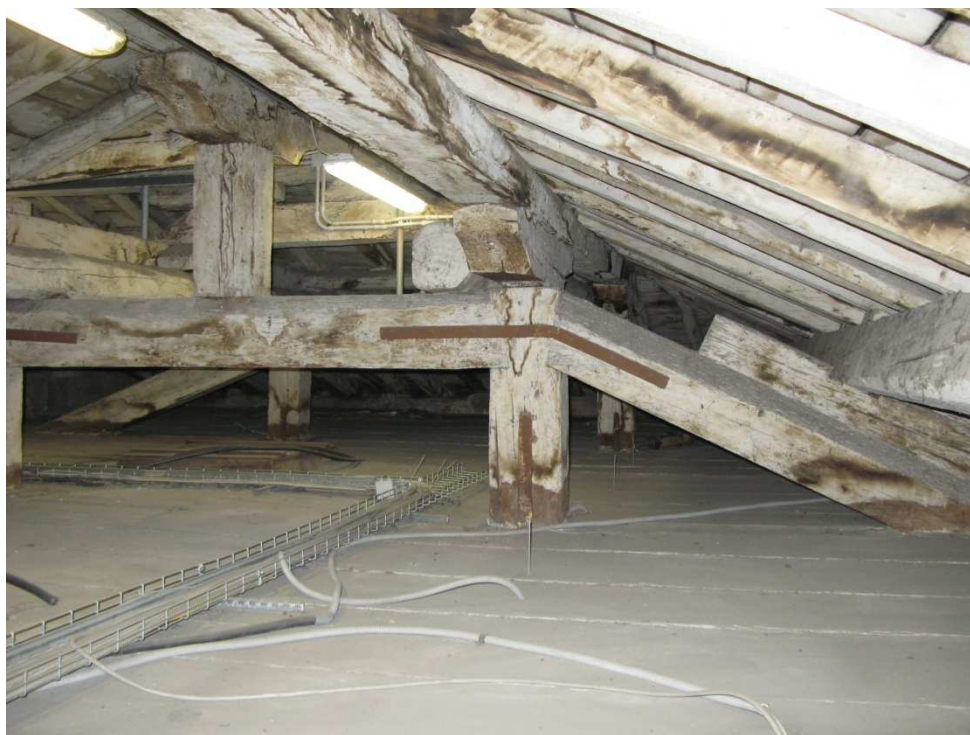
Fig. 4.11.3. *In figura è mostrato un altro esempio di struttura rompi tratta in legno; si nota la presenza di macchie di umidità anche sui travetti che appoggiano sulle travi principali..*

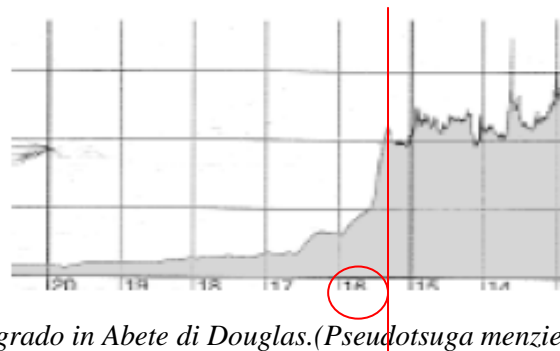
Fig. 6.15: Degrado in Abete di Douglas. (*Pseudotsuga menziesii*). Si vede che a 15,5 cm ha inizio il degrado, l'andamento decrescente della curva dimostra il rapido progredire verso lo stadio avanzato dai 16 cm in poi. La resistenza alla perforazione (densità del legno) è da questo punto in poi molto bassa; probabile presenza di una cavità nella quale si trova il legno in decomposizione (<http://www.imlusa.com>).

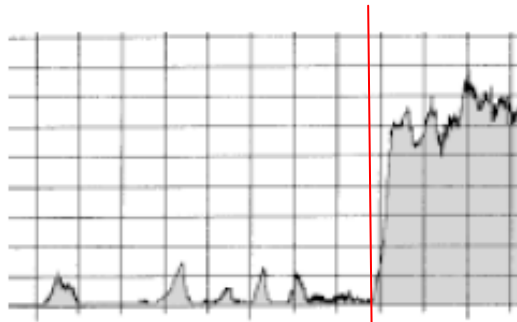
Fig.6.16: Degrado all'interno di un Cedro rosso occidentale (*Thuja plicata*). L'inizio della zona di degrado è bruscamente definito a 26,8 cm. La resistenza alla perforazione raggiunge lo zero, e si vede poi qualche punta di ripresa, ma con valori molto bassi. Queste punte svelano la presenza di legno tardivo ancora presente nei singoli anelli (<http://www.imlusa.com>).

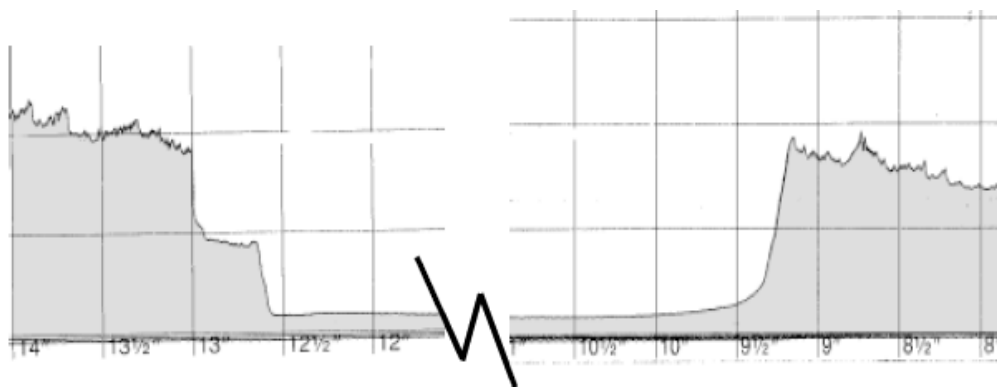
Fig. 6.17: Degrado in un Ontano Rosso (*Alnus rubra*). Il lato destro della figura mostra una curva di degrado molto liscia, tipica delle specie di "Hardwood". Il lato sinistro invece mostra un pronunciato salto, da resistenza nulla ad alta resistenza. La parte piatta nel mezzo dello scalino è la zona di confine tra legno sano e legno degradato (<http://www.imlusa.com>).

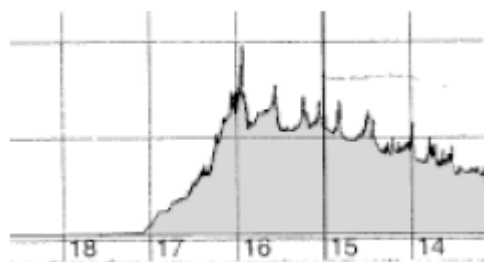
Fig. 6.18: degrado in un Acero a foglie grandi (*acer macrophyllum*). La curva di degrado scende verso il basso prima di raggiungere il valore nullo di resistenza alla perforazione. Questa è la zona di transizione del degrado incipiente; il legno ha ancora una struttura, ma diventa progressivamente più debole fino a che la punta non attraversa la cavità, registrando cioè una resistenza alla perforazione nulla (<http://www.imlusa.com>).

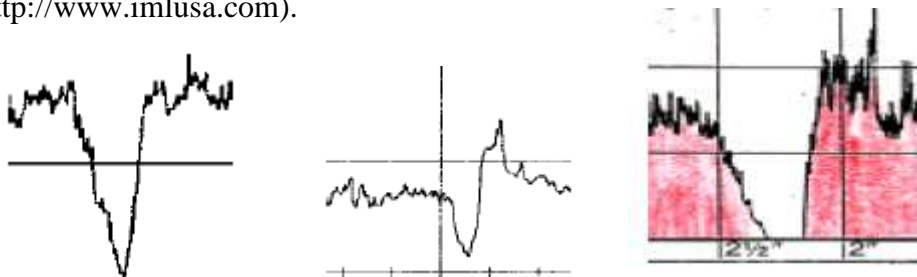
Le fratture del legno sono a volte facilmente confondibili con delle zone limitate di degrado. Generalmente, una frattura è individuata nel profilo da un'improvvisa diminuzione di resistenza rispetto al legno sano (<http://www.imlusa.com>).

Fig. 6.19: In questi esempi si nota come la diminuzione di resistenza non sia diretta. Per il fenomeno del degrado le diminuzioni della resistenza hanno un andamento molto più liscio (<http://www.imlusa.com>).

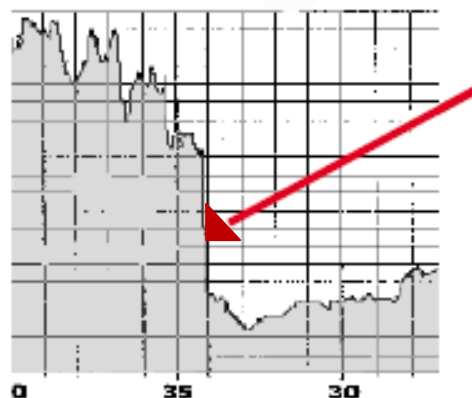
Fig. 6.20: *Picchi del profilo dovute ad una iniziale spinta verso l'esterno dell'ago, seguita da un aumento della pressione sul resistografo, applicata dall'utilizzatore che lo spinge contro il legno (<http://www.imlusa.com>).*

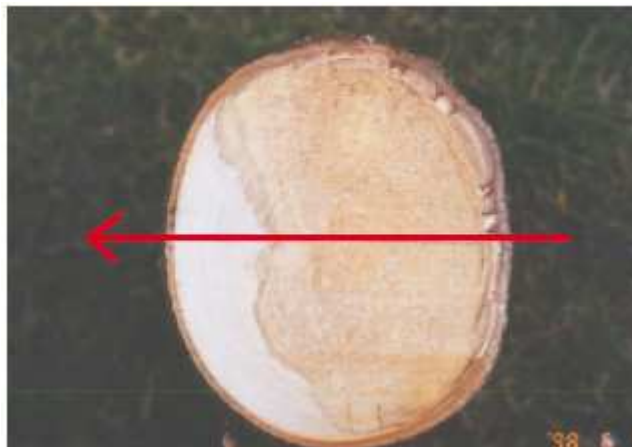
Il primo esempio riguarda un grosso ramo (diametro circa 16 cm) di acero, caduto senza avvertimento. Sulla superficie esterna dell'albero, nel punto di rottura, non erano presenti sintomi di difetti. Osservando il remo spezzato, nel punto di frattura, era molto evidente l'estensione dell'attacco fungino (Fig. 6.21).

Fig. 6.21: Percorso di perforazione eseguito con il resistografo nel ramo interessato dal degrado. È evidente che la parte a destra della sezione è completamente investita dall'attacco di funghi (<http://www.imlusa.com>).

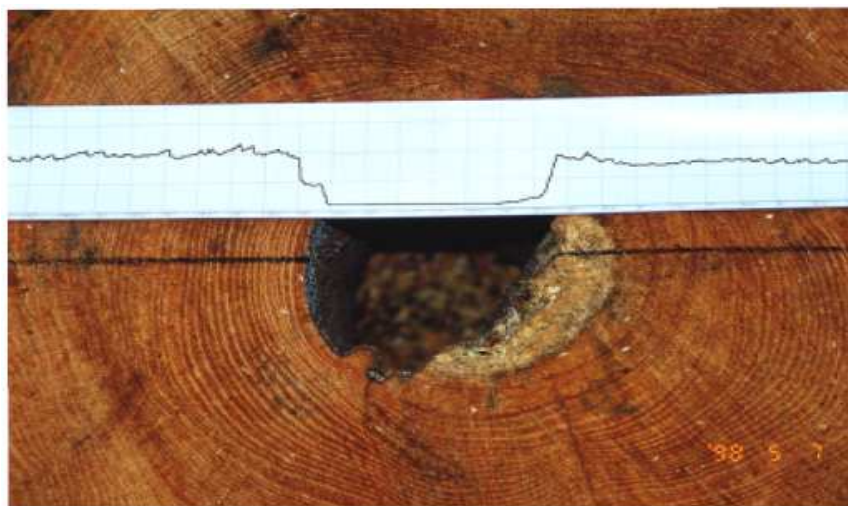
Fig. 6.23: Il profilo resistografico rivela la presenza della cavità, con un abbassamento dei valori del profilo nella zona centrale del grafico; la curva sulla destra delle figura, segna il passaggio da legno sano a legno con degrado allo stadio iniziale. La curva a sinistra invece, è tagliata nel mezzo da uno “scalino”, riflette un piccolo ostacolo che si è sviluppato al margine della cavità (<http://www.imlusa.com>).

Un altro esempio mostra su tronco di Ontano rosso un degrado interno ben circoscritto (Fig 6.23).

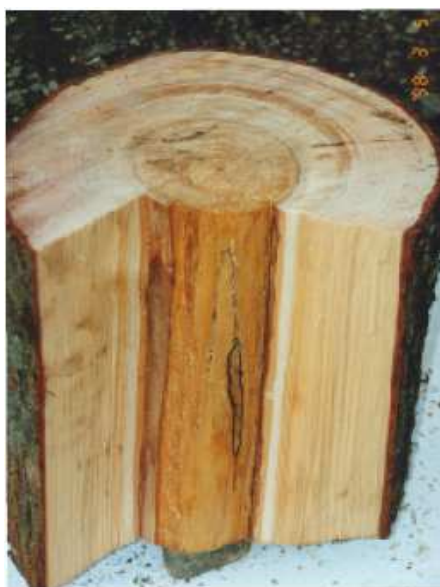
L'ultimo caso riportato riguarda una misurazione effettuata su un tronco di abete occidentale (*Tsuga heterophylla*), con una ferita sulla corteccia (Fig. 6.24). Osservando il numero degli anelli, si può supporre che il legno si sia fessurato circa 18 anni prima. Successivamente i tessuti si sono ricuciti, lasciando però sopra la ferita una zona di transizione ben visibile. Le condizioni invernali e il vento forte, possono aver indotto una rottura lungo questa zona, provocando una frattura nella corteccia esterna. Questo ha generato una maggiore esposizione delle zone interne del tronco agli attacchi esterni; le parti di legno adiacenti alla ferita risultano infatti degradate (<http://www.imlusa.com>).

Fig. 6.24: La sezione verticale del tronco mostra una colonna di degrado che si estende per 30 metri (<http://www.imlusa.com>).

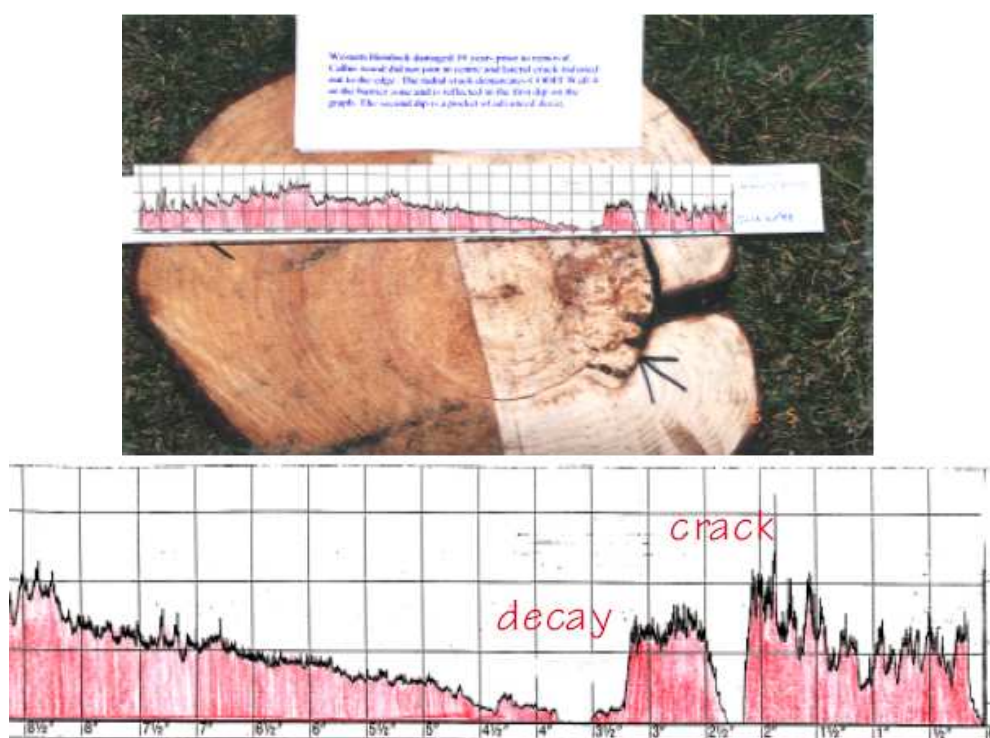
Fig. 6.25: Il profilo resistografico mostra la presenza di una fessura, seguita poco dopo da una zona di legno degradata. Il percorso di perforazione non è perpendicolare agli anelli di crescita (<http://www.imlusa.com>).

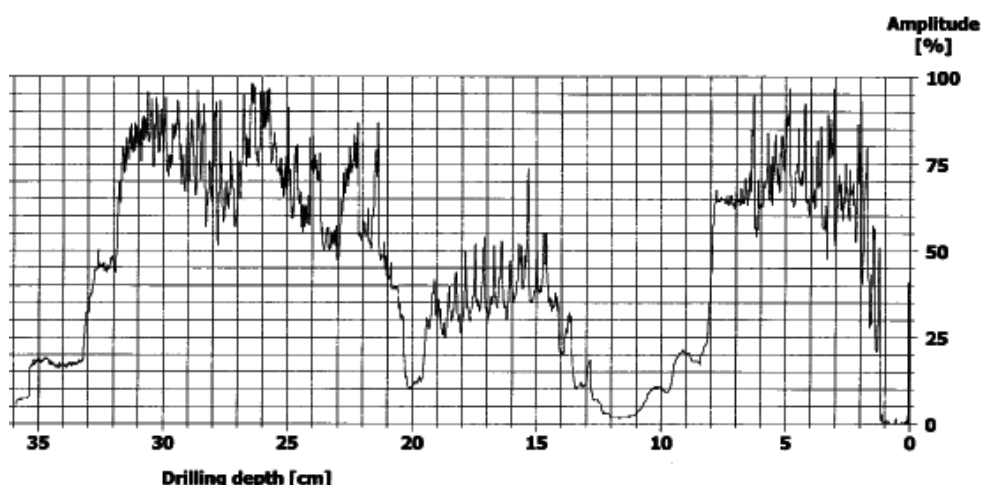
VALUTAZIONE
Da 0.0 cm a 1.0 cm: CORTECCIA
Da 1.0 cm a 7.0 cm: LEGNO SANO
Da 7.0 cm a 14.0 cm: DEGRADO AVANZATO
Da 14.0 cm a 19.0 cm: LEGNO SANO
Da 19.0 cm a 21.0 cm: FRATTURE/ DEGRADO
Da 21.0 cm a 33.0 cm: LEGNO SANO

Fig. 6.26: Formato standard, in formato digitale, dei dati di output di una misurazione resistografica su pino Douglas. Il grafico deve sempre essere accompagnato da una tabella di valutazione, in cui vengono riassunti le caratteristiche riscontrate nel profilo (<http://www.imlusa.com>).

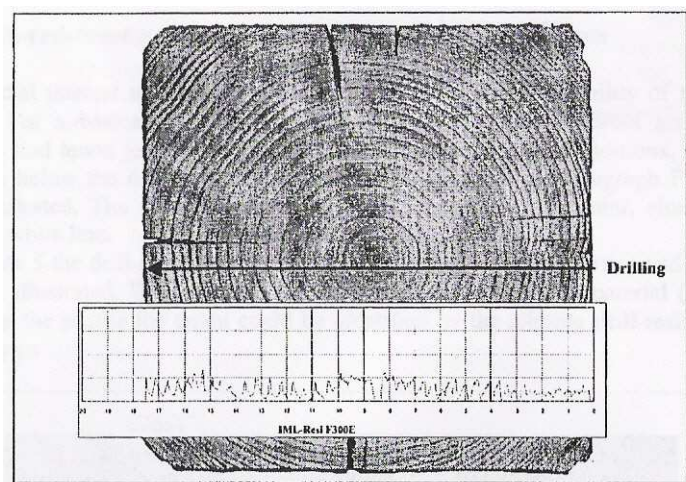
La prima misura è stata effettuata su una trave di legno sano. Le trapanature in direzione radiale perpendicolari ai contorni degli anelli rilevano un alternarsi di legno primaverile e legno tardivo lungo la direzione di perforazione (Fig. 6.27). Essendo il legno tardivo molto più denso del legno primaverile, il profilo presenta valori alternati della resistenza alla perforazione.

Fig. 6.27: Profilo resistografico effettuato su una trave di legno sano secondo il percorso di perforazione indicato (Kappel et al.,1993).

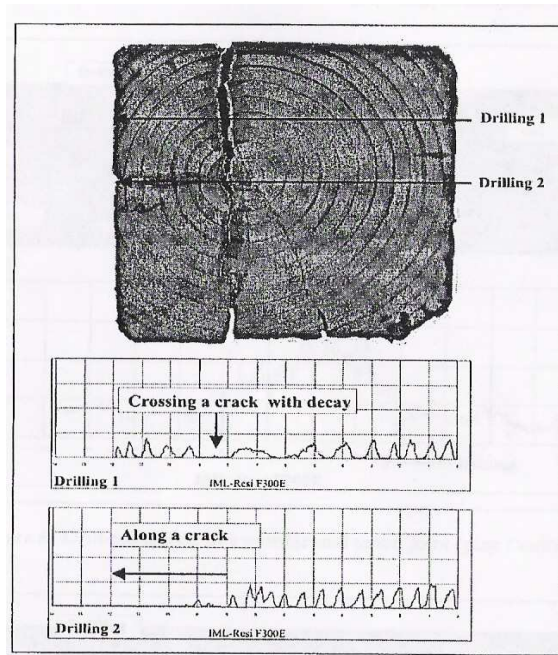
Il secondo provino è una trave in cui sono presenti fessure da ritiro (fig. 6.28). Se il percorso di perforazione dell'ago è perpendicolare alla fessura (drilling 1), la larghezza di quest'ultima è visibile nel tratto in cui è completamente assente la resistenza a perforazione.

Se il degrado si estende dalla fessura, la resistenza alla perforazione decresce lentamente verso di essa. Il legno attorno alla fessura non è degradato se il profilo mostra un cambiamento repentino dei valori di resistenza. Quando l'ago si muove all'interno della fessura (drilling 2), la resistenza a perforazione è nulla (Fig 6.26).

Fig. 6.28: Profili resistografici relativi a due misurazioni effettuate su una trave di legno con fessure da ritiro. I profili sono riferiti ai relativi percorsi di perforazione (Kappel et al.,1993).

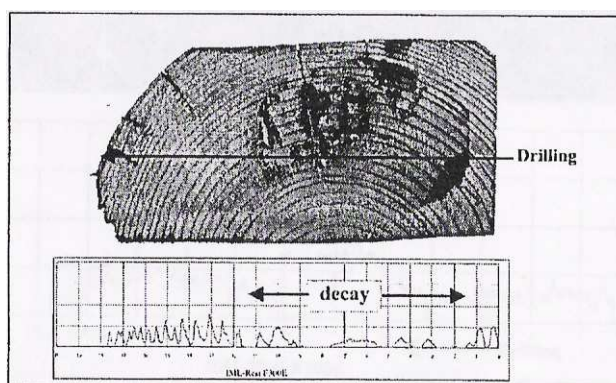
La terza trave presenta invece un diffuso stato di degrado (Fig. 6.29). Se le perforazioni investono le aree degradate, è visibile nei grafici un abbassamento del profilo per un tratto sufficientemente lungo. Il grado di diminuzione della resistenza dipende dal tipo di degrado e dallo stadio in cui si trova. Un abbassamento del profilo può anche essere dovuto al passaggio dell'ago in una zona piuttosto lunga di legno primaverile (se ad esempio le perforazioni non sono perpendicolari). Per avere maggiore precisione nei risultati, è preferibile effettuare due misurazioni, preferibilmente l'una perpendicolare all'altra, che attraversino entrambe la zona in cui sia supposto il difetto, in questo modo si ottiene una buona visione dell'estensione del danneggiamento (Kappel e Mattek, 1993).

Fig. 6.29: profilo resistografico relativo ad una misurazione effettuata su una trave con degrado diffuso (Kappel et al., 1993).

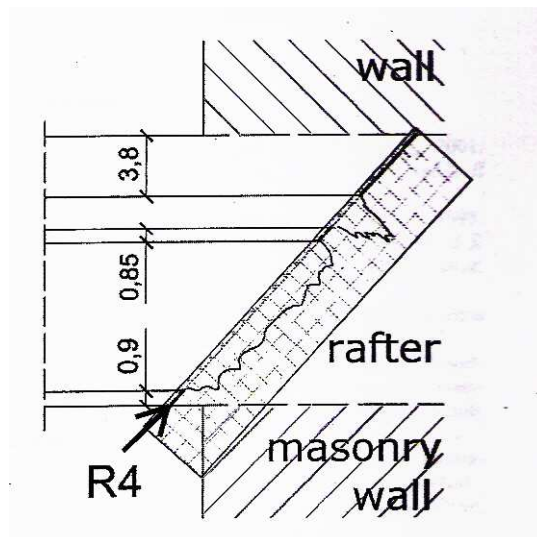
I test di resistenza alla penetrazione sono principalmente effettuati vicino ai punti di appoggio delle travi, con lo scopo di valutare le condizioni del legno all'interno delle sezioni in muratura, per questa ragione, infatti i test vengono effettuati a 45°, con l'ausilio dello speciale adattatore a 45°. Il test si considera concluso quando l'ago raggiunge la massima estensione o quando risulta completamente penetrata la sezione (Augelli et al, 2004).

Fig. 6.30: Direzione di perforazione su una trave del tetto della ex filanda Meroni; la misurazione per motivi di accessibilità è condotta a 45° (Augelli et al., 2004).
